HOGAR APLASTADO POR APARENTE FALLA DE NIVEL DE AGUA

Carlos W. Thomasset

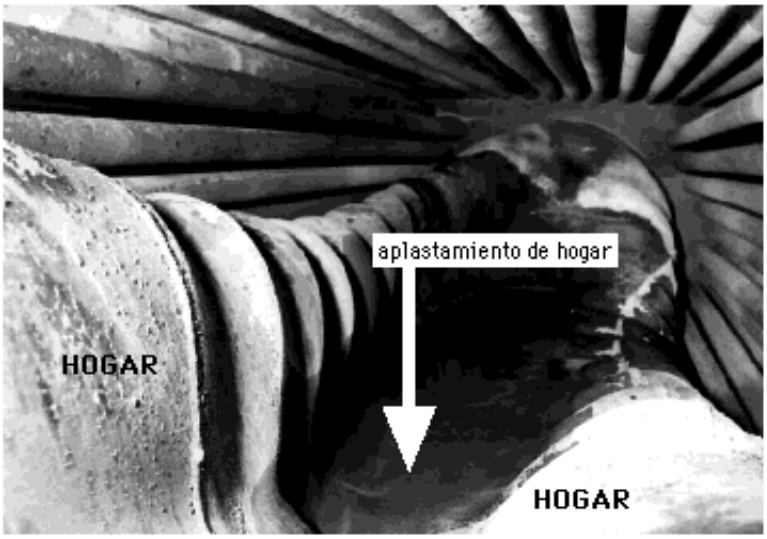
El bajo nivel se produce en forma aparente en este caso, es decir, si vemos los tubos superiores al hogar, estos no estan recalentados ni deformados, por lo tanto no podemos asegurar que la caldera se quedó sin agua.
En este caso la falta de purga y el exceso de soda libre del tratamiento químico provocó un recalentamiento del material del hogar al formar una capa de espuma en la superficie de transferencia.
Recordemos que en una caldera a F. Oíl, la temperatura de la llama está entre 1400ºC y 1600ºC.
